COMUNE DI MONSUMMANO TERME

PROGRAMMA D'INTERVENTO PER L'ABBATTIMENTO DELLE BARRIERE ARCHITETTONICHE E URBANISTICHE

Martini-giusti

Codice: A5

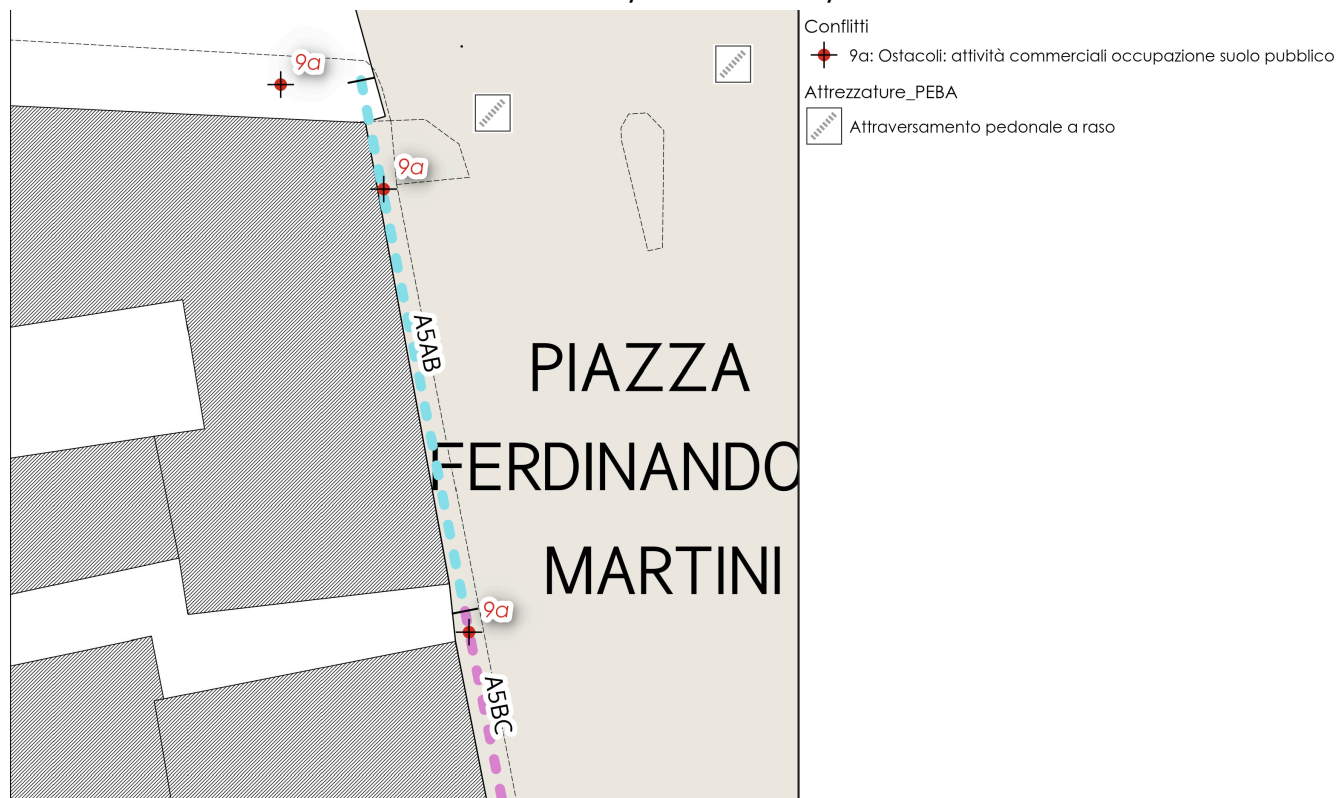
Tratto cod. A5AB

Accessibile con
accompagnatore

1) Nome via:	piazza Ferdinando Martini
2) Direzione del traffico viario:	Doppio senso di marcia
3) Tipologia del tratto di percorso pedonale:	Marciapiede su un lato
4) Tipologia della pavimentazione:	Asfalto

5) Larghezza del tratto in cm:	132
6) Lunghezza del tratto in m:	27
7) Pendenza media del tratto %:

Suggerita una diversa occupazione di spazio pubblico

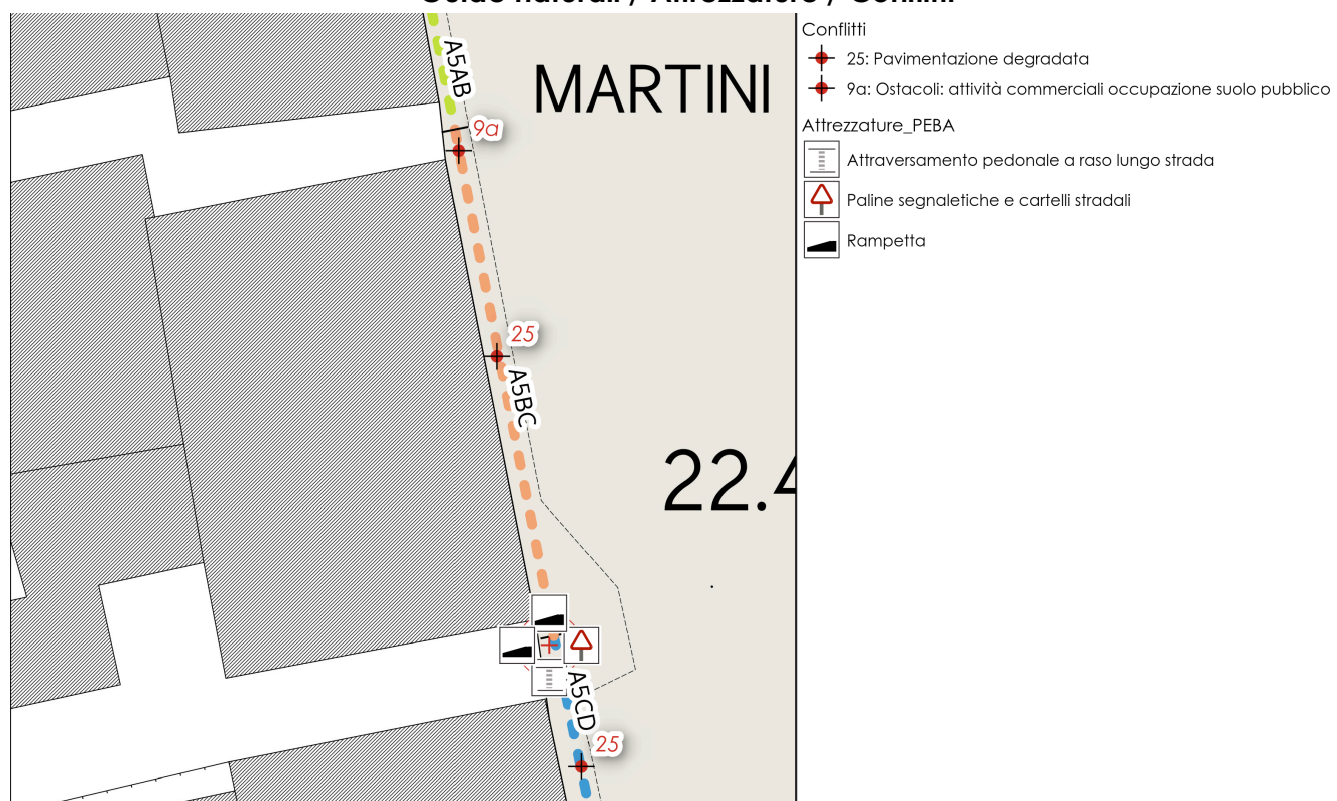
Tratto cod. A5BC

1) Nome via:	piazza Ferdinando Martini
2) Direzione del traffico viario:	Doppio senso di marcia
3) Tipologia del tratto di percorso pedonale:	Marciapiede su un lato
4) Tipologia della pavimentazione:	Asfalto

5) Larghezza del tratto in cm:	200
6) Lunghezza del tratto in m:	26
7) Pendenza media del tratto %:

Ritacimento pavimentazione marciapiede. Suggesta una diversa occupazione di spazio pubblico	€ 2.600,00
---	------------

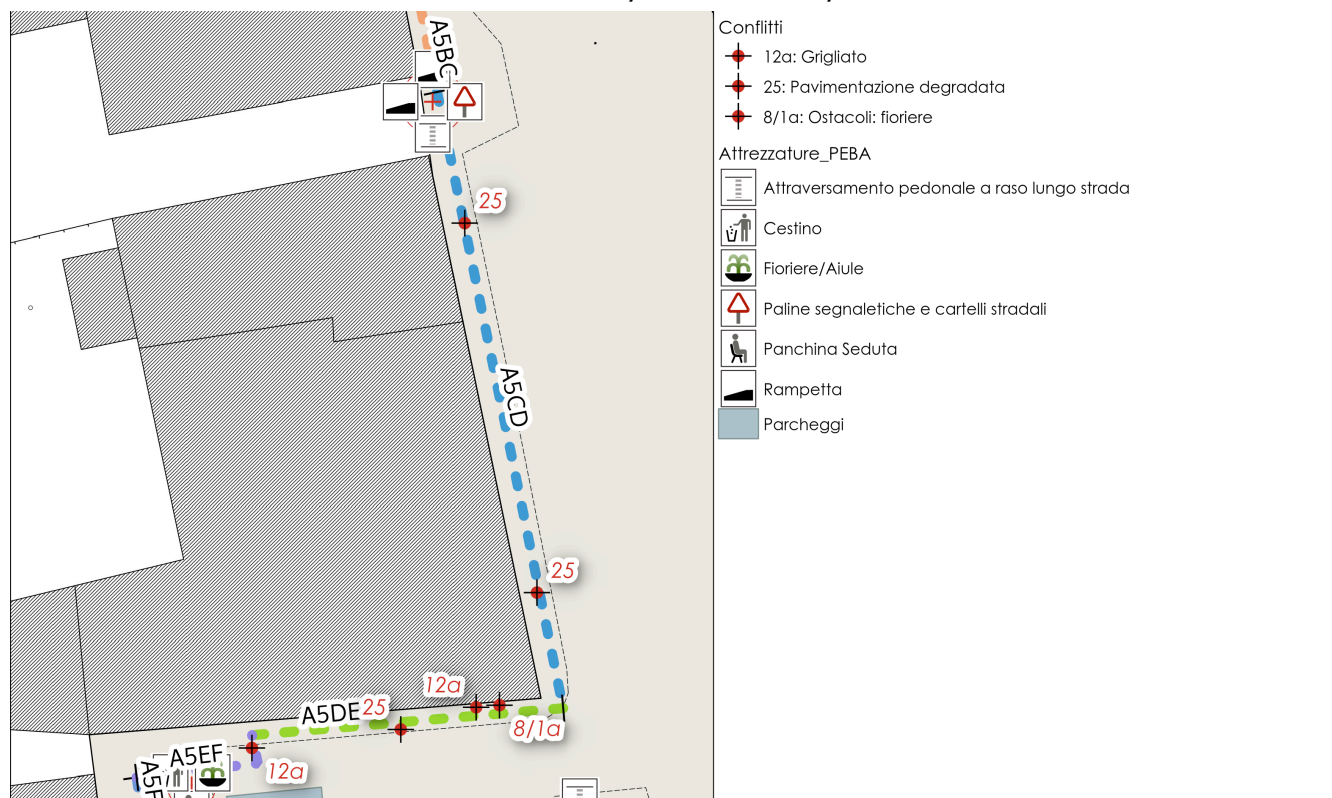
Tratto cod. A5CD

1) Nome via:	piazza Ferdinando Martini
2) Direzione del traffico viario:	Unico senso di marcia
3) Tipologia del tratto di percorso pedonale:	
4) Tipologia della pavimentazione:	Asfalto

5) Larghezza del tratto in cm:	200
6) Lunghezza del tratto in m:	31
7) Pendenza media del tratto %:

Rifacimento pavimentazione marciapiede	€ 3.000,00
--	------------

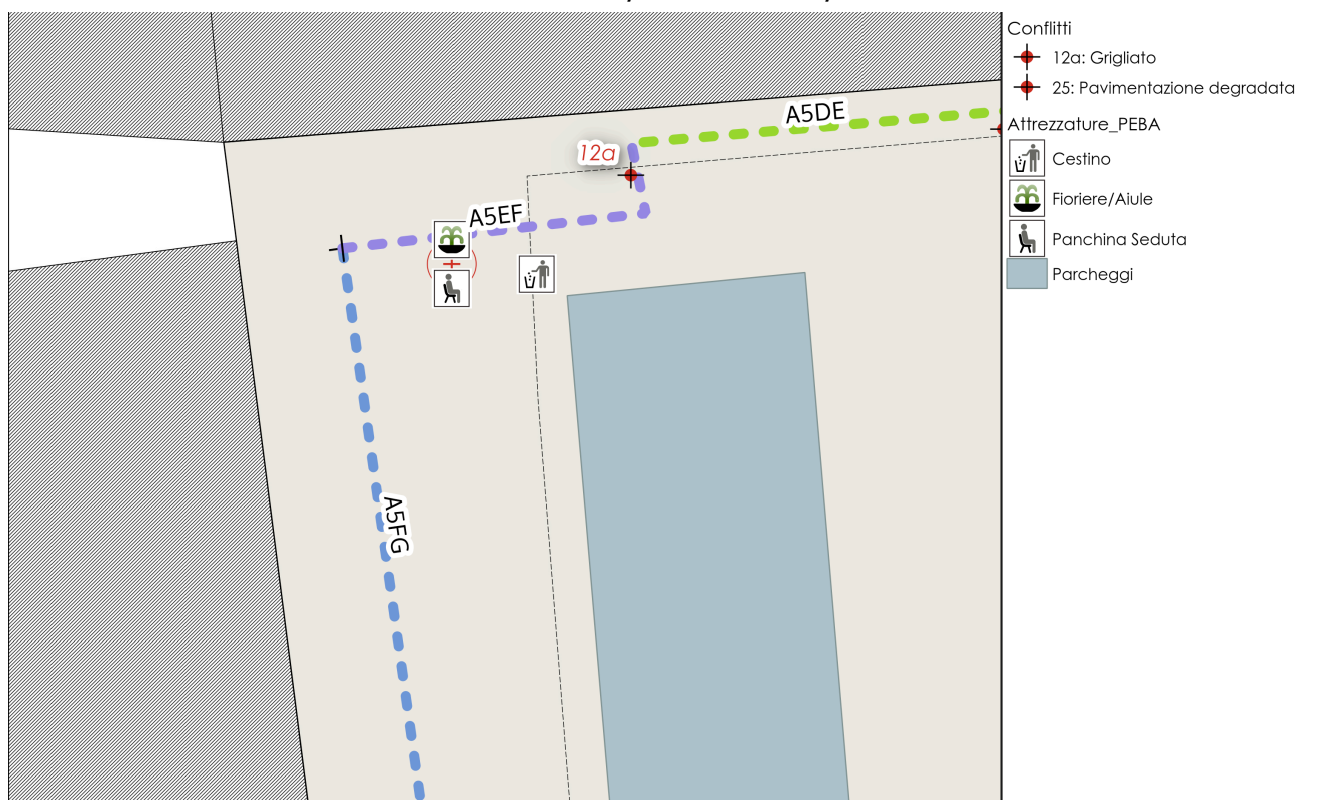
Tratto cod. A5EF

1) Nome via:	piazza Giuseppe Giusti
2) Direzione del traffico viario:	Unico senso di marcia
3) Tipologia del tratto di percorso pedonale:	Percorso non protetto
4) Tipologia della pavimentazione:	Asfalto

5) Larghezza del tratto in cm:	
6) Lunghezza del tratto in m:	7
7) Pendenza media del tratto %:

Realizzazione di percorso dedicato, sostituzione grigliato	€ 500,00
--	----------

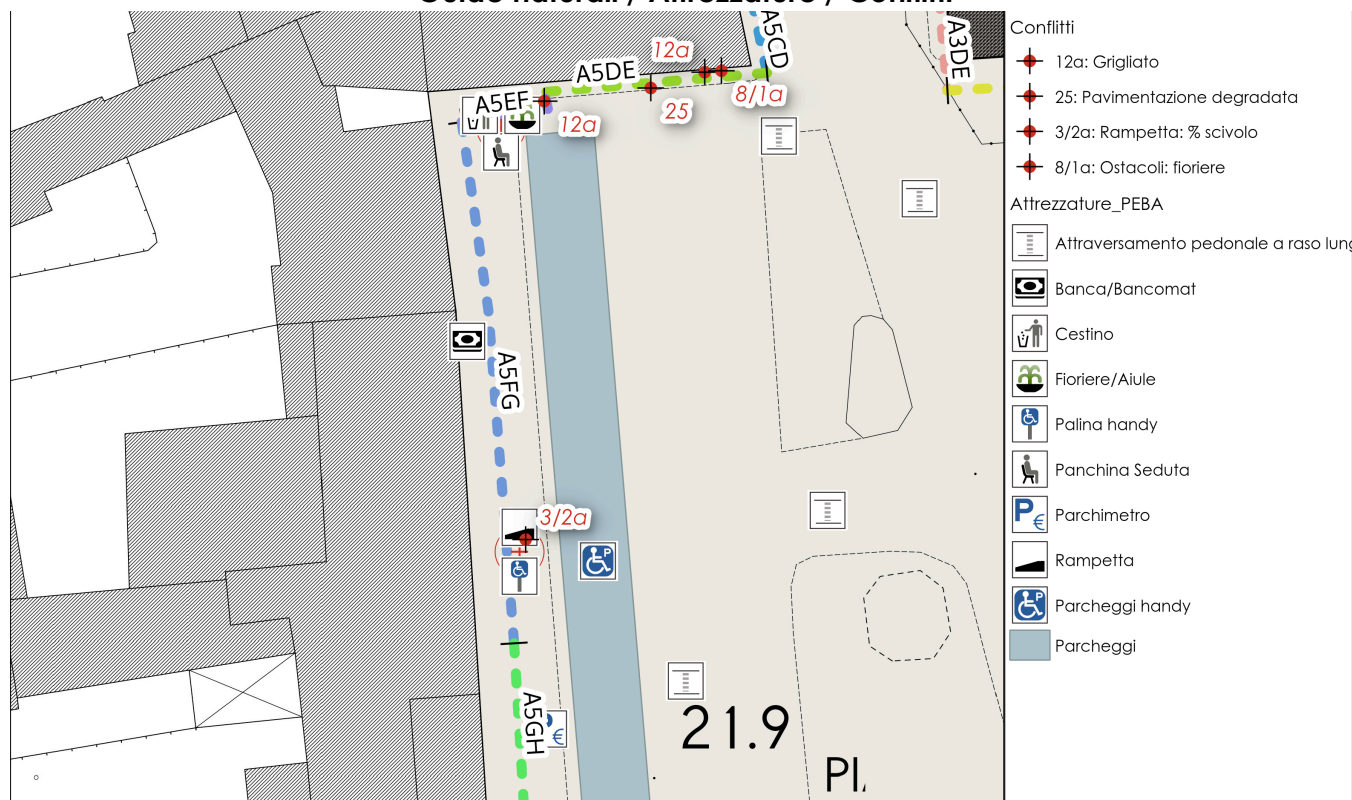
Tratto cod. A5FG

1) Nome via:	piazza Giuseppe Giusti
2) Direzione del traffico viario:	Unico senso di marcia
3) Tipologia del tratto di percorso pedonale:	Marciapiede su un lato
4) Tipologia della pavimentazione:

5) Larghezza del tratto in cm:	205
6) Lunghezza del tratto in m:	36
7) Pendenza media del tratto %:

Modifica pendenza scivolo	€ 280,00
---------------------------	----------

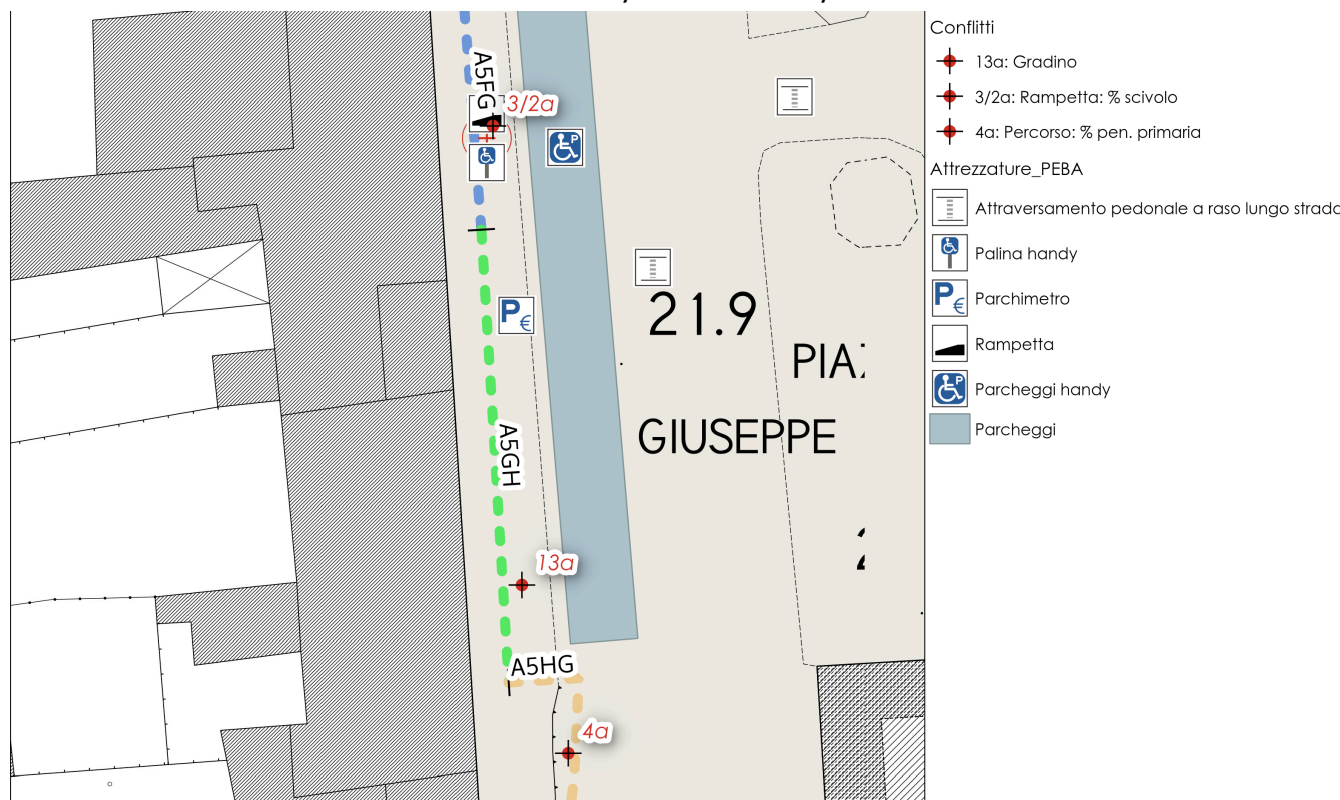
Tratto cod. A5GH

1) Nome via:	piazza Giuseppe Giusti
2) Direzione del traffico viario:	Unico senso di marcia
3) Tipologia del tratto di percorso pedonale:	Marciapiede su un lato
4) Tipologia della pavimentazione:	Asfalto

5) Larghezza del tratto in cm:	205
6) Lunghezza del tratto in m:	31
7) Pendenza media del tratto %:

Realizzazione scivolo	€ 280,00
-----------------------	----------

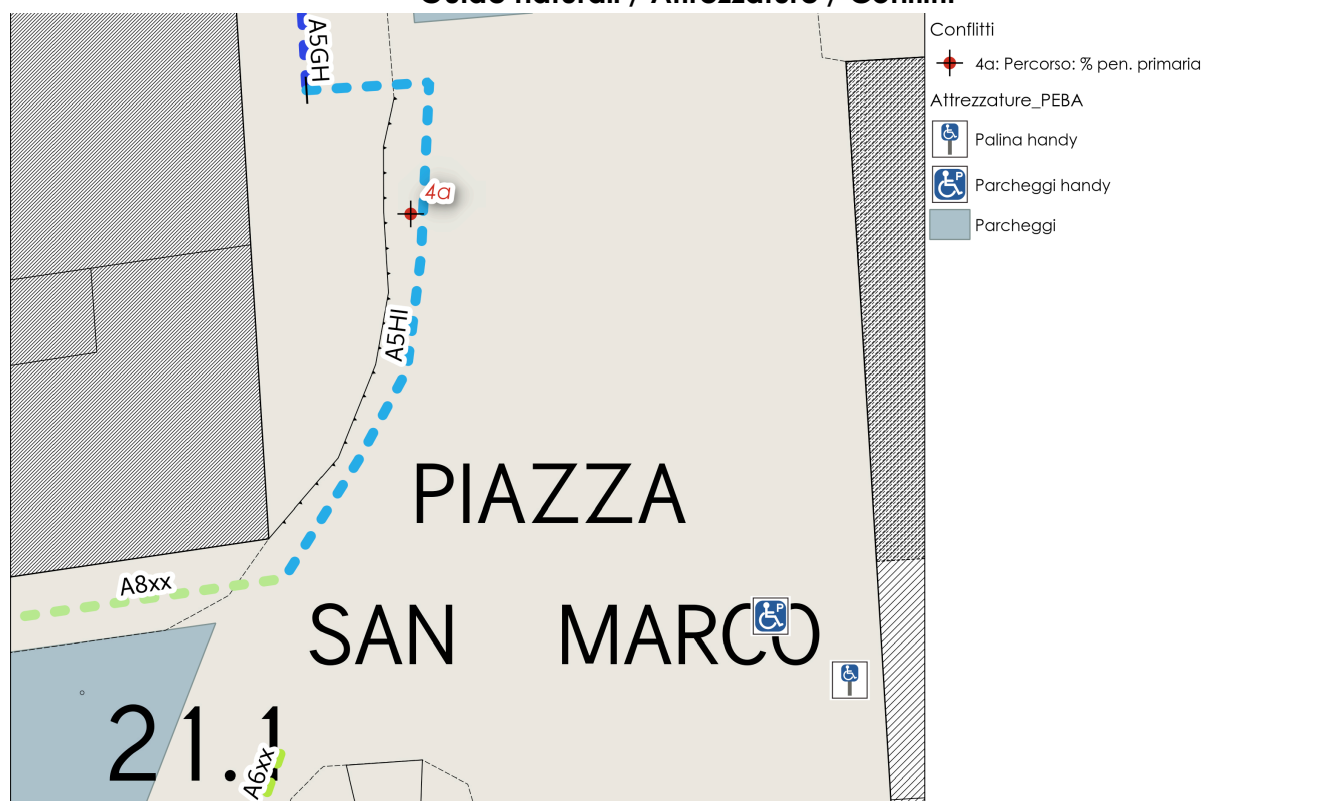
Tratto cod. A5HI

1) Nome via:	piazza Giuseppe Giusti
2) Direzione del traffico viario:	Unico senso di marcia
3) Tipologia del tratto di percorso pedonale:	Percorso non protetto
4) Tipologia della pavimentazione:	Asfalto

5) Larghezza del tratto in cm:	
6) Lunghezza del tratto in m:	26
7) Pendenza media del tratto %:

Realizzazione di percorso dedicato	€ 700,00
------------------------------------	----------
