COMUNE DI MONSUMMANO TERME

PROGRAMMA D'INTERVENTO PER L'ELIMINAZIONE DELLE BARRIERE ARCHITETTONICHE E URBANISTICHE

Denominazione:	Cimitero Capoluogo	Zona	A
Località:	Monsummano	Codice identificativo:	31
Via/Piazza:	Via del Riposo	Rif. Catasto:	f. 9 p. s.
Funzione principale:	Religioso	Vincoli sull'immobile:	nessuno
Proprietà:	Comunale	Gestione	Pubblica
Frequenza:	Media		
Categoria:	Attrezzature pubbliche di interesse comune

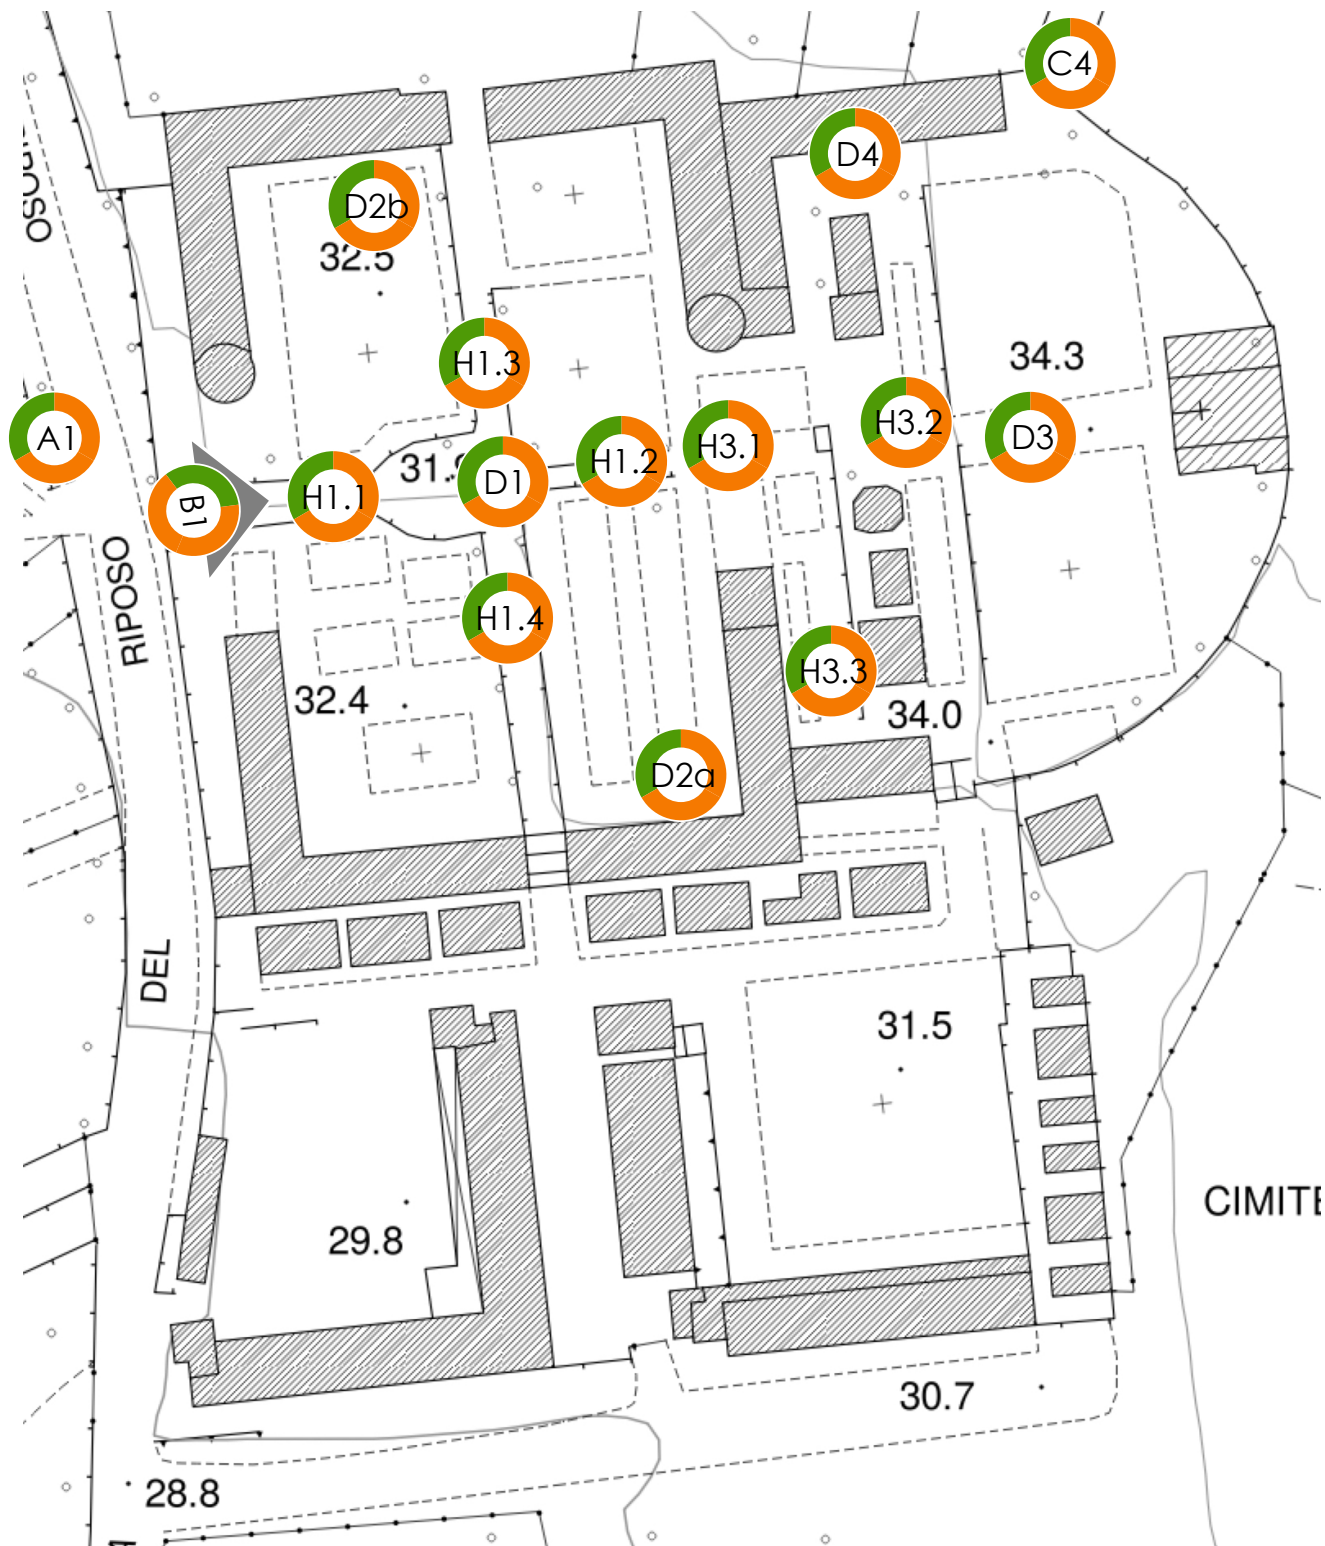
L1 - Planimetria

- 1) - Settore 1: tombe a raso, ala storica
- 2) - Settore 2: colombari, ala storica
- 3) - Settore 3: tombe a raso, ala primo ampliamento e cappella
- 4) - Settore 4: colombari, ala primo ampliamento
- 5) - Settore 5: tombe a raso, ala nuova
- 6) - Settore 6: colombari, ala nuova
- 7) - Settore 7: colombari, ala nuova
- 8) - Settore 8: colombari, ala nuova
- 9) - Settore 9: colombari, ala nuova
- 10) - Settore 10: tombe a raso, ala nuova
- 11) - Settore 11: tombe a raso, ala nuova
- 12) - Settore 12: tombe a raso, ala nuova
